필로티 건축물 가연성 외장 시스템의 화재확산 방지를 위한 수직 불연띠의 효율성에 관한 연구

A Study on the Efficiency of Vertical Non-Combustible Blocking for External Fire Spread of EIFS with Combustible Insulation in Piloti Building

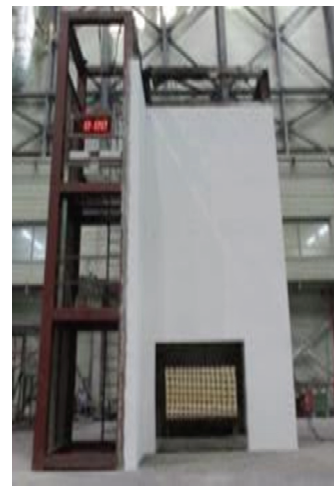
Fig. 3. Elevation of EIFS 1

비교군인 EIFS 1의 실대형 시험을 위한 시험체는 Fig. 3과 같다.

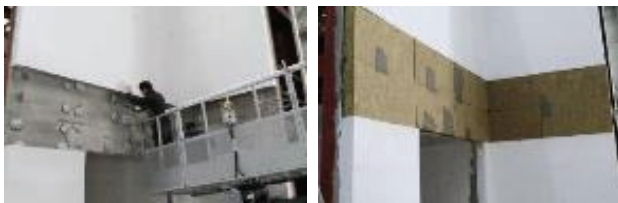
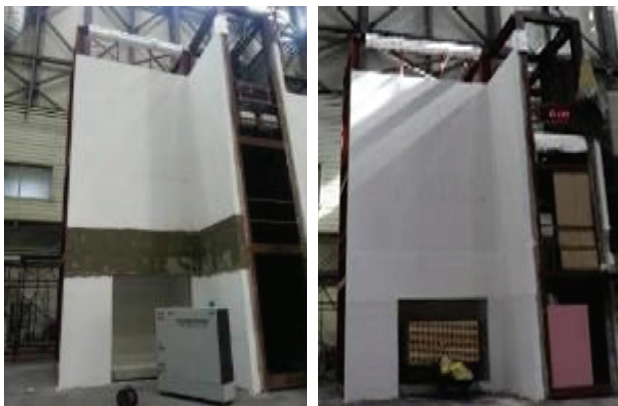
Fig. 6. Elevation of EIFS 2 (Reinforcement: Mineral Wool 1,000 mm)

(a) Demolishment of Existing EIFS (Length: 1,000 mm) (b) Reconstruction of Insulation with Mineral Wool

(c) Installation of Glass Fiber Mesh on Insulation (d) Finish the EIFS

EIFS 2는 EIFS 1과 동일한 조건에서 연소실 상부 1,000 mm를 철거한 후 무기 단열재인 미네랄 울로 보강 시공하였으며 단열재 이외의 모든 부착재료는 EIFS 1과 동일한 조건으로 시공하였고 그 단면 및 입면은 Figs. 4, 5와 같으며, 시공은 다음 Fig. 6과 같다.

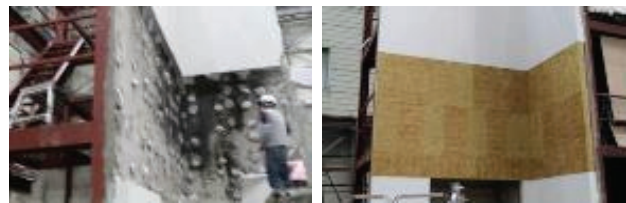
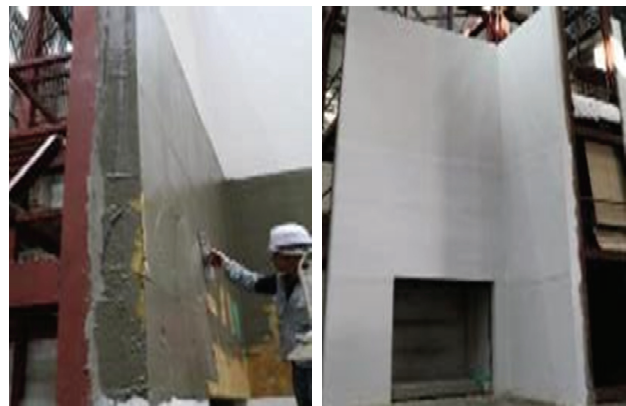
Fig. 8. Fabrication of EIFS 3 (Reinforcement: Mineral Wool 2,500 mm)

(a) Demolishment of Existing EIFS (Length: 2,500 mm) (b) Reconstruction of Insulation with Mineral Wool

(c) Installation of Glass Fiber Mesh on Insulation (d) Finished EIFS

EIFS 3은 EIFS 2와 동일한 방법으로 높이만 2,500 mm를 보강하는 방법으로 시공하였다(Figs. 7, 8).

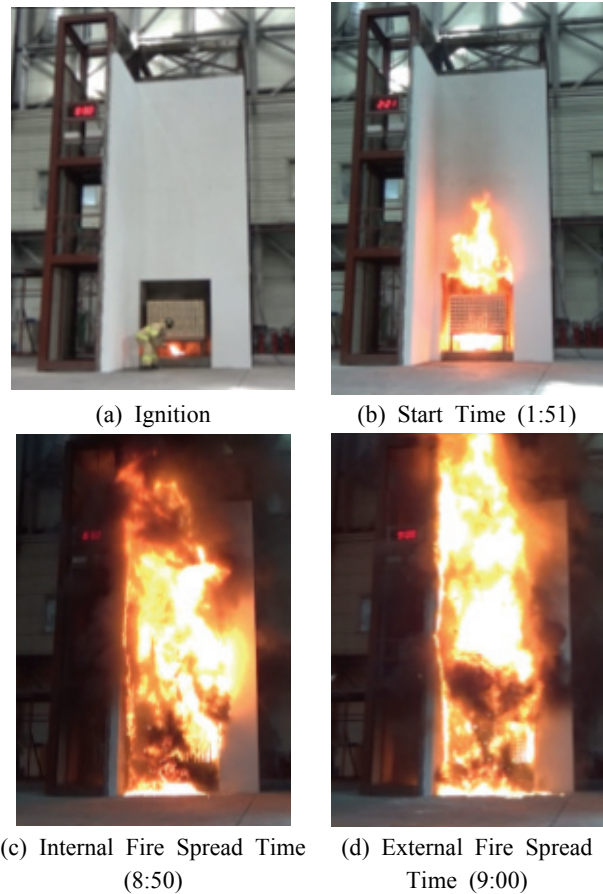
Fig. 11. Test Result (EIFS 1)

EIFS 1은 Fig. 11과 같이 점화 후 1분 51초에 Start Time에 도달하였으며, Start Time을 기준으로 6분 59초, 점화시간을 기준으로는 8분 50초에 내부 화재 확산이 이루어졌으며, 10초 뒤인 9분에 외부 화재 확산이 이루어져 이후 소화를 진행하였다. 점화 시간을 기준으로 약 6분 20초에 Debris가 발생되기 시작하였으며 6분 42초에 시험체 상부에서 불꽃이 시험장비 상부로 화염이 확대되면서 내부 단열재의 연소로 인해 검은 연기가 다량 발생하였다.

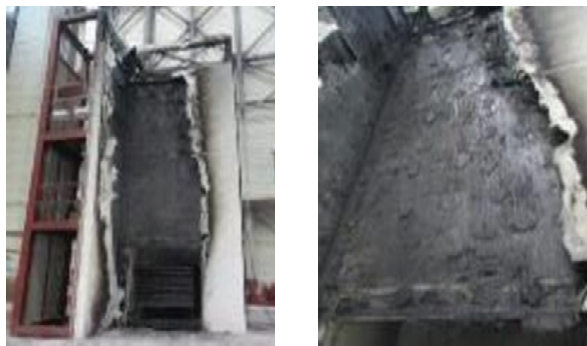
Fig. 14. Fire Damage (EIFS 1)

이러한 현상은 외부 열원에 의해 내부 단열재가 용융되면서 가연성 가스가 시험체 내부에 쌓이다가 표면마감재가 탈락됨으로 인해 상대적으로 낮은 외부 공기가 시험체 내부로 유입되면서 일시적으로 온도가 하강하나 다량으로 유입된 산소로 인해 일시적으로 폭발적인 연소로 나타난 현상으로 판단된다. 이러한 현상은 비교적 낮은 온도에서 액체 상태로 변하는 가연성 단열재에서 주로 나타나는 현상이다. Fig. 14는 시험 종료 후 단열재 및 마감재 연소 상태로 대부분의 단열재와 마감재가 10분 내에 전소된 것을 보여주고 있다.

(a) Specimen 1's front view after test
(b) Specimen 1's detail view after test

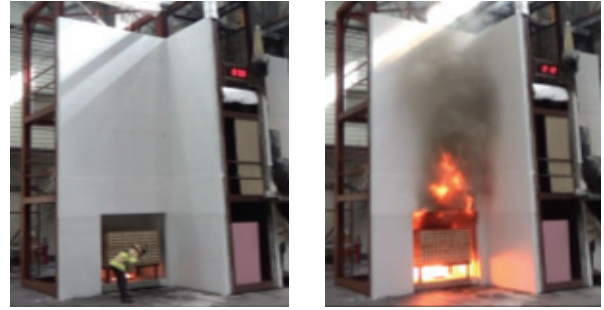
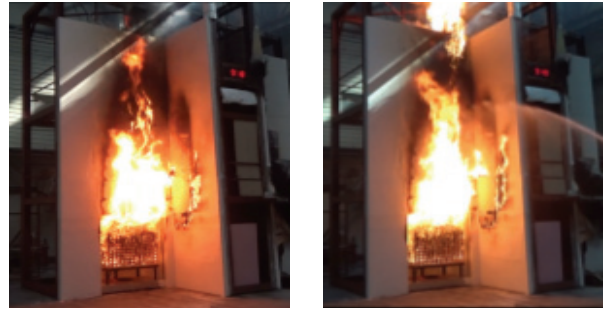
Fig. 15. Test Result (EIFS 2)

(a) Ignition
(b) Start Time (1:51)

(c) Fire Flame over Apparatus (9:18)
(d) Extinguishment (9:48)

EIFS 2는 점화 후 2분 12초에 Start time에 도달하였으며, 점화 기준 8분에 시험체 상부로 검은 연기가 다량 발생하였으며 9분 18초에 상부로 화염이 발생하였고 이후 화염의 크기가 커져 안전 및 장비 손상의 우려로 9분 48초에 소화를 진행하였다. 소화 시점이 빨라 Figs. 16, 17과 같이 온도 측정 데이터로는 600 °C를 확인하지 못하였다.

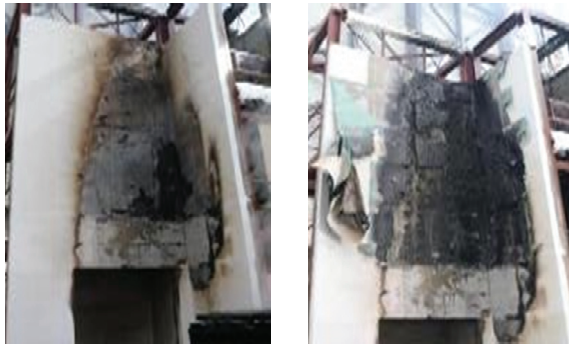
EIFS 1과 비교해볼 때 상부로 검은 연기가 다량 발생하는 시간은 약 3분의 지연 시간이 발생한 것으로 파악되었다. 이후 지속적인 온도상승은 약 8분까지 지속되다 약 1분가량 온도는 다시 하락하다가 급격히 상승하는 것으로 나타났다. 온도 상승도 EIFS 1과 비교하여 약 2분의 지연이 확인되었다. EIFS 1의 외부 화재 확산이 이루어진 시점(600 °C 이상)에 온도를 비교해 보면 EIFS 2는 동일시점의 외부 온도는 486 °C를 나타내었다. 시험 종료 후 시험체 상태를 관찰한 결과 Fig. 18과 같이 보강부위는 표면마감재만 연소되고 불연띠는 연소하지 않았으나 상부의 EPS 단열재는 대부분 전소하여 1,000 mm는 지연 효과가 낮은 것으로 확인되어 이를 기준 건축물에 적용하기에는 무리가 있는 것으로 판단 된다.

(a) Front view after test (b) Undamaged finisher
Fig. 18. Fire Damage (EIFS 2)

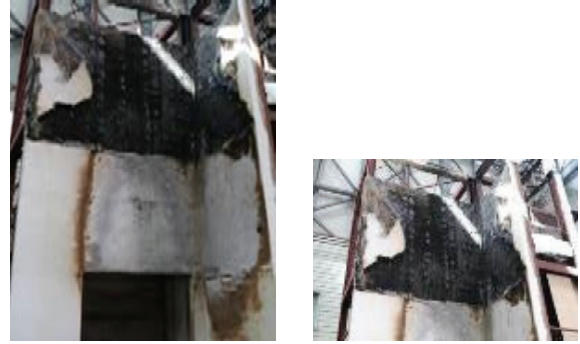
EIFS 3은 점화 후 2분 13초에 Start time에 도달하였으며 이후 15분 동안 600 °C에 도달하지 않아 BR 135 기준에 따라 통과된 것으로 평가되었다. 그러나 15분 경과 후 점화기준 18분경에 상부 마감재 탈락으로 인해 화염이 크게 발생되어 소화를 진행하였다. 소화 완료 후 시험체의 연소 상태를 Fig. 20과 같이 살펴본 결과 EIFS 2와 같이 불연띠로 보강한 2,500 mm는 양호하나 상부의 EPS 단열재는 연소하였다.

(a) Front view after test (b) Detailed view
Fig. 20. Fire Damage (EIFS 3)
